# 激光熔覆表面强化技术及其应用

**李铸国 特聘教授**

□ **上海交通大学材料科学与工程学院 副院长**

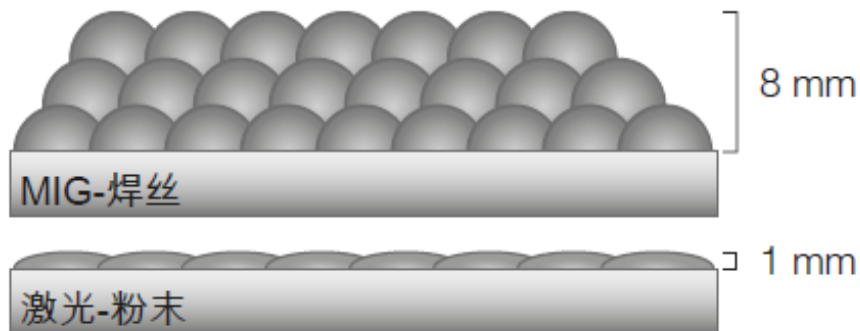
图5 由于焊道形状和搭接的影响，激光熔覆比 MIG / GMAG 达到最终尺寸所需要的机加工量更少。

- 激光的低稀释率可以使1mm的涂层厚度在经过一年以后化学成分仍然保持不变。而MIG / GMAG 工艺需要3层、8mm厚度

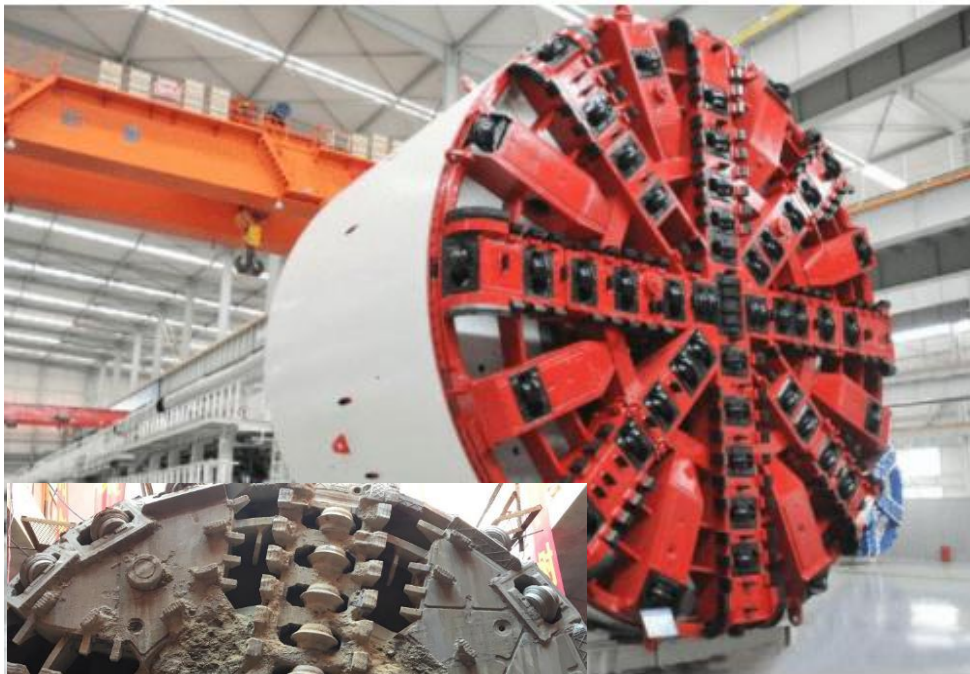
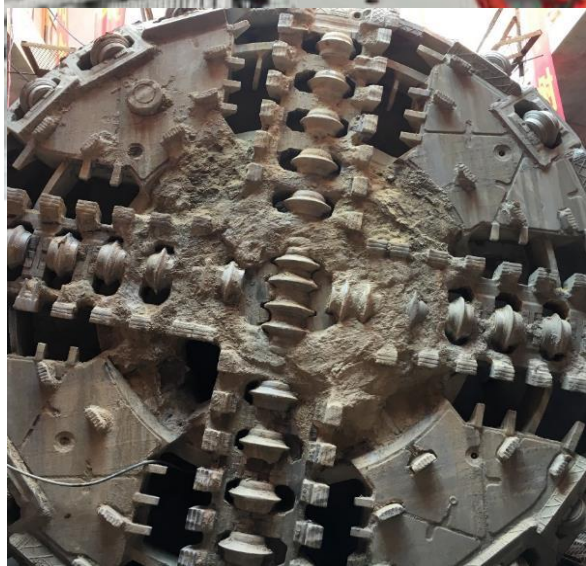
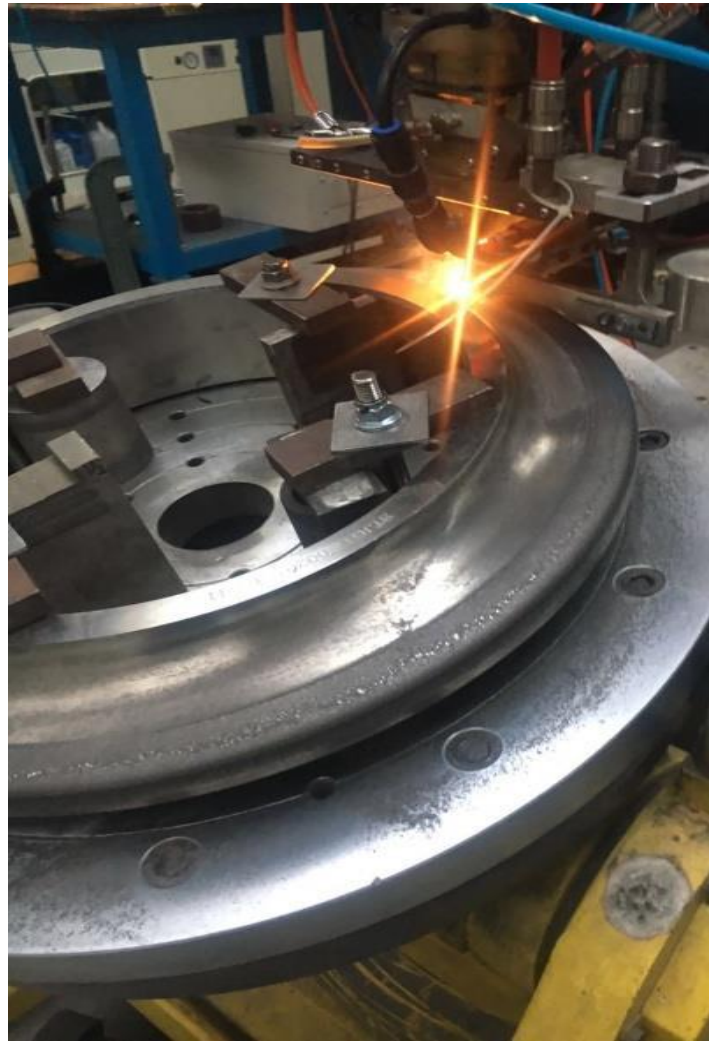
**激光熔覆高强韧涂层致密无缺陷、涂层硬度：65HRC、熔覆效果：磨损降低60%、经济效益：施工成本降低15%**

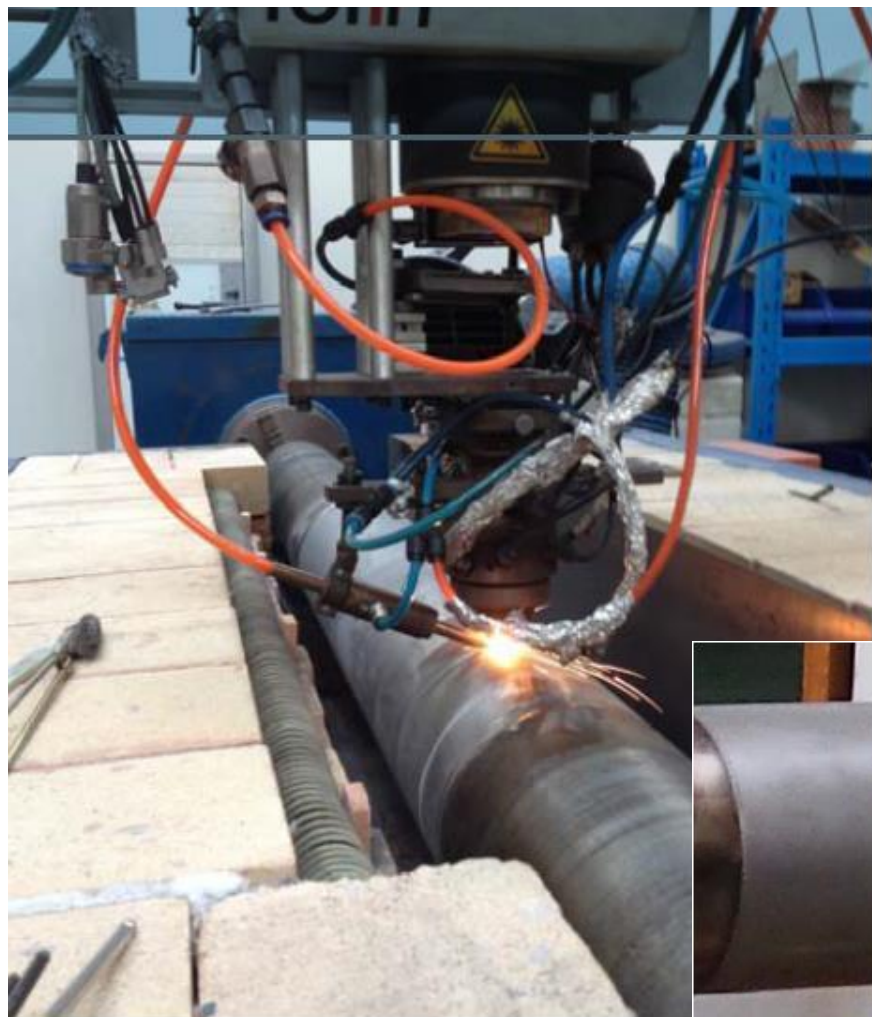
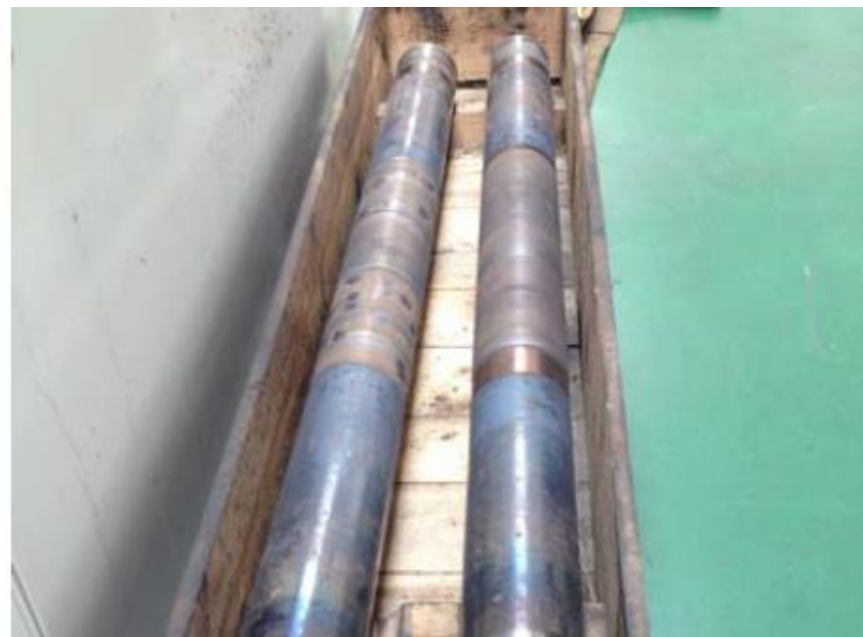
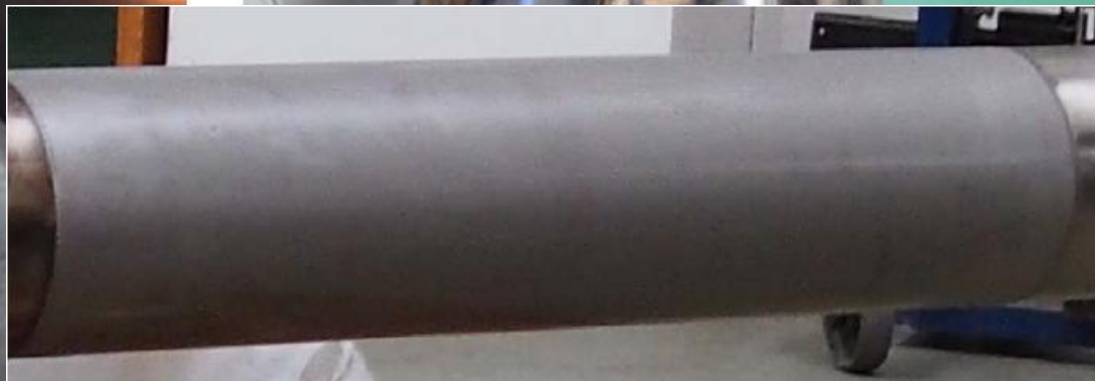
**基材：9Cr2Mo；熔覆层厚度：1.0 mm；硬度：~Hv800**  
**在线使用寿命提高6倍以上**

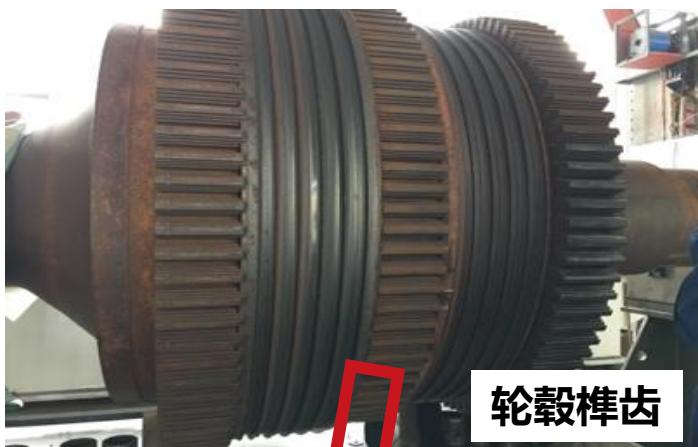
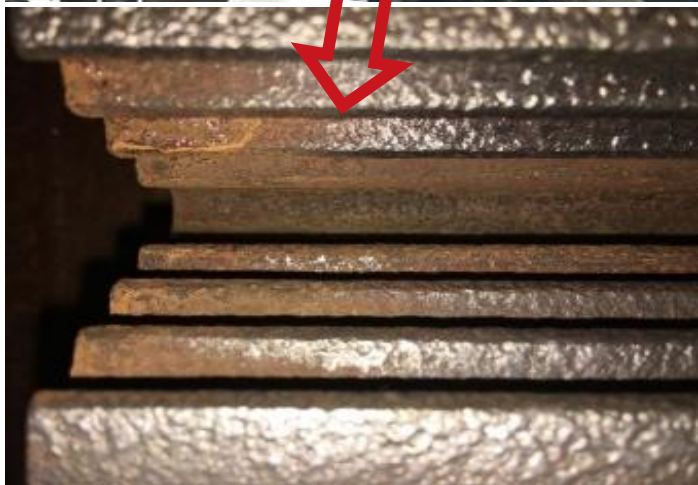
针对美国GE 9E重型燃机转子轮毂榫齿由于磨损及腐蚀导致的均匀性安全隐患，研发了新型耐磨抗疲劳镍基合金材料及激光再制造工艺技术，实现了首例重型燃气轮机转子的激光熔覆再制造。

磨损及腐蚀严重

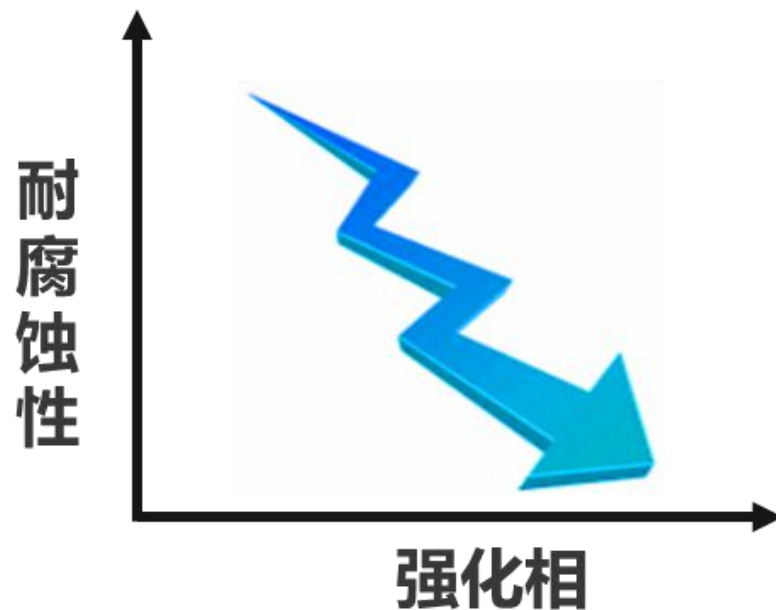
- 强化相与基体存在**接触电位差**，两者之间构成腐蚀微电偶；
- 强化相与基体界面的**晶界错配度高**，高界面活性导致钝化膜的不稳定；
- 强化相与基体界面处的**耐蚀元素贫乏**(Cr)，削弱钝化膜的防护能力。

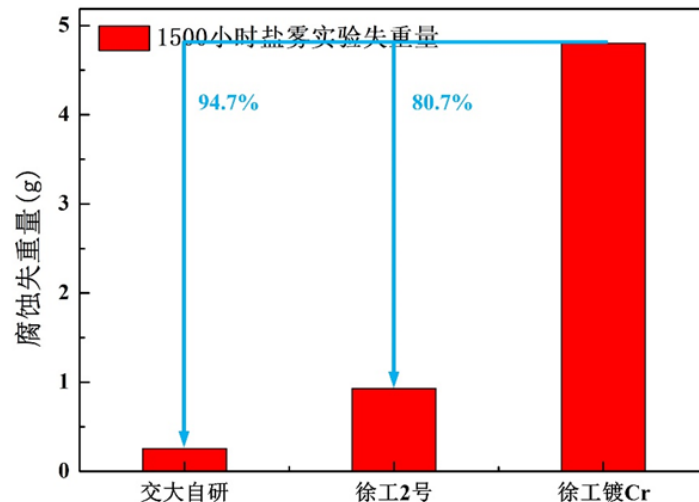
交大自研

徐工2号

徐工镀Cr

创新粉末配方，突破耐磨耐蚀性难以兼顾的问题

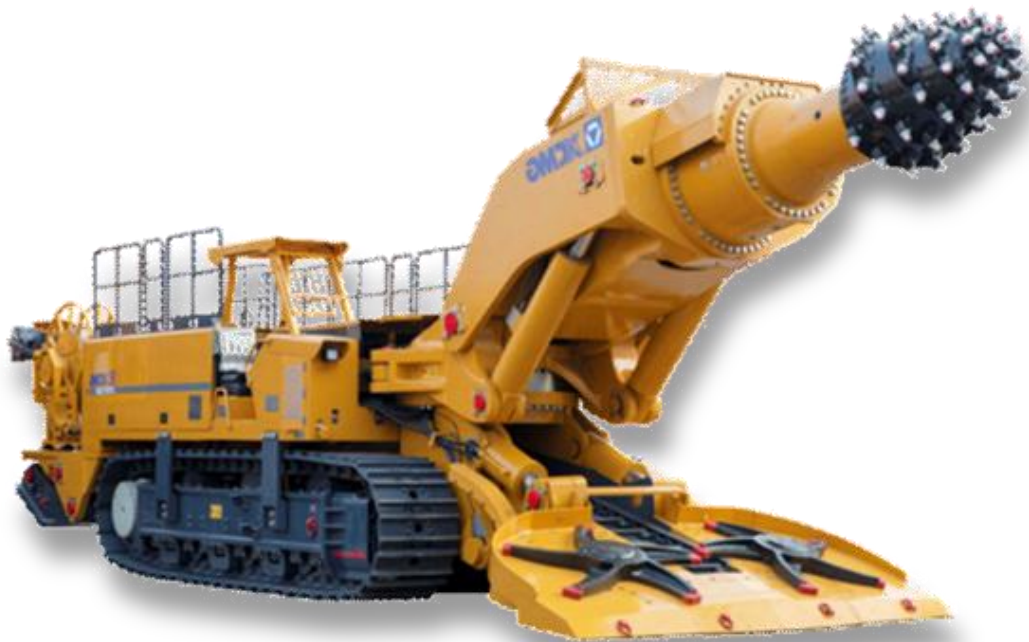
掘进机伸缩外筒

外筒：Q345B材质锻造  
(表面需要激光熔覆)

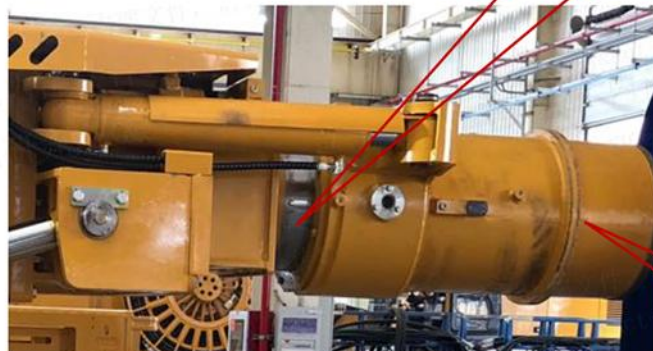
保护筒

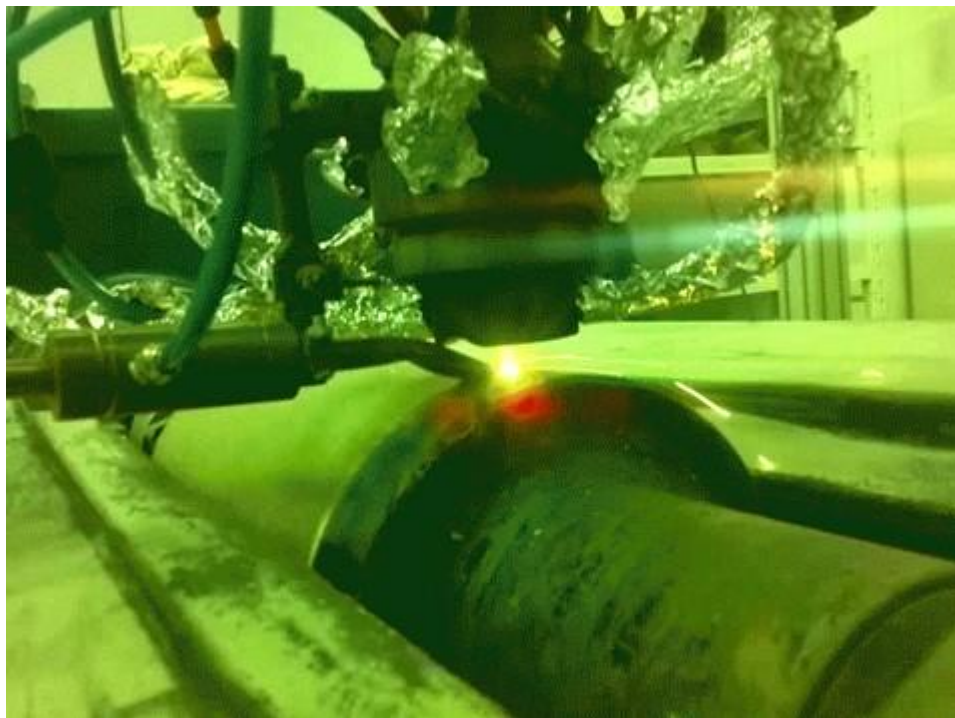
涂层高硬度**60HRC**  
耐蚀性能较镀Cr提升**20倍**

涂层微稀释率(2-3%)  
**无气孔裂纹缺陷**

较传统激光熔覆涂层  
耐磨性能**提升30%**  
耐蚀性能**提升40%**

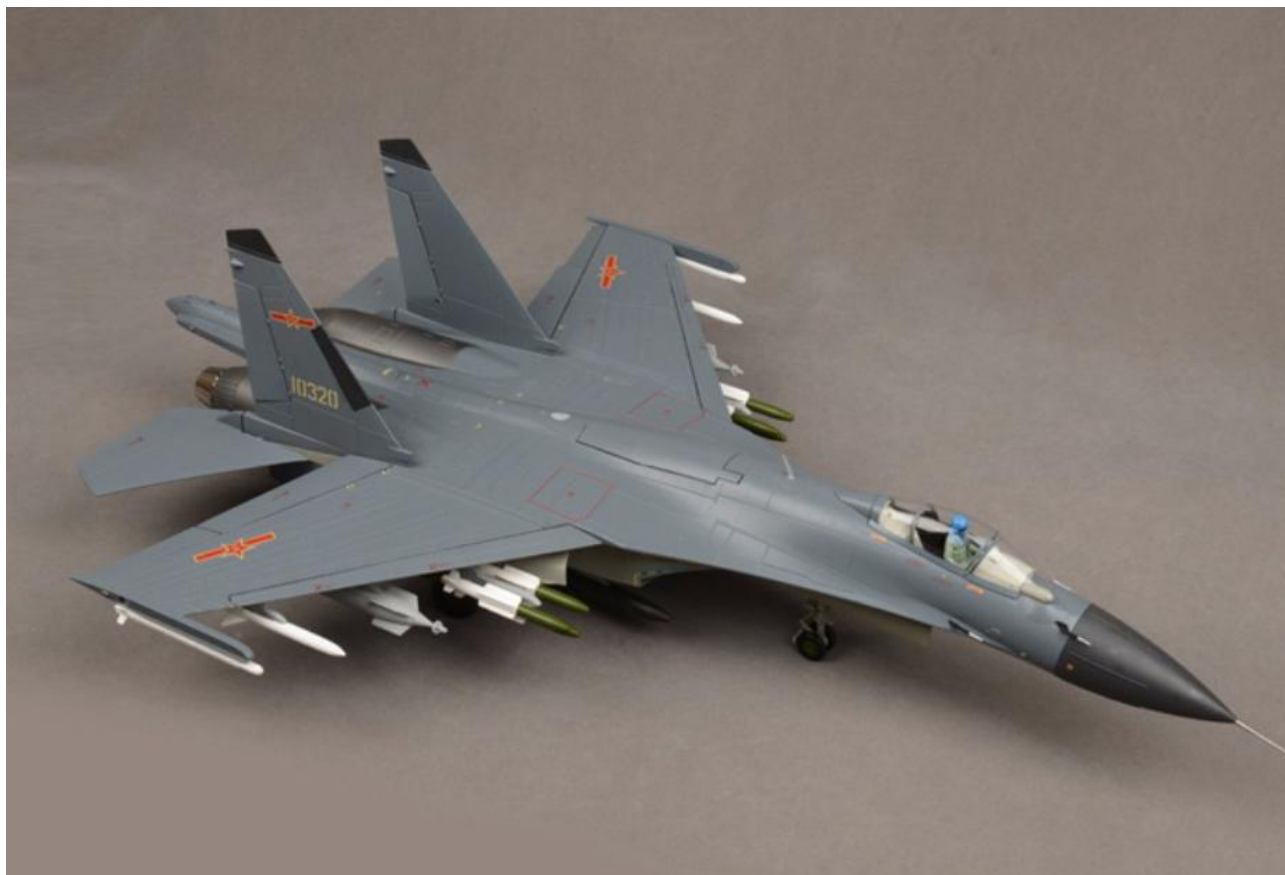
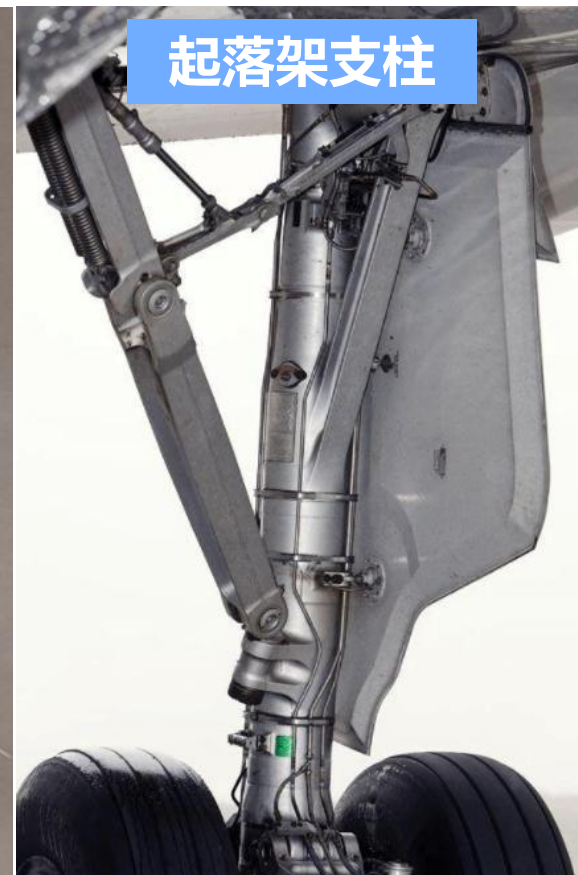
以飞机起落架支柱、舱门作动筒等部件的高强钢、钛合金材料为研究载体，进行了激光熔覆增材修复技术研究，激光增材修复区力学性能优于母材锻件拉伸、冲击力学性能指标的90%。
